活動内容：市道溜柵に隣接する水田の土陥没原因調査

農林水産省「多面的事業活動記録」 2021年10月

活動の場所	山湯山地区の鳥取市道尻線側溝
活動の内容	鳥取市道（尻線側溝の溜柵に隣接する水田の陥没原因の調査

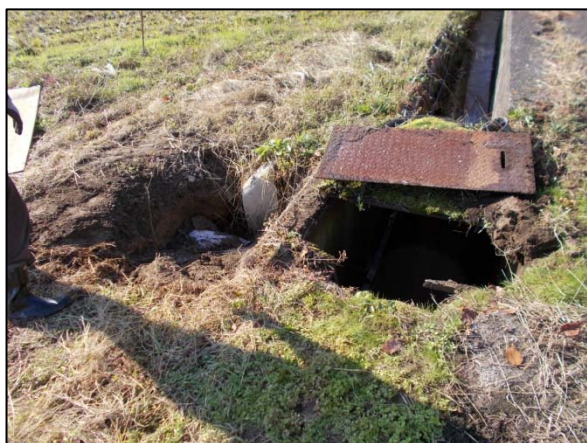
・水田の陥没状態

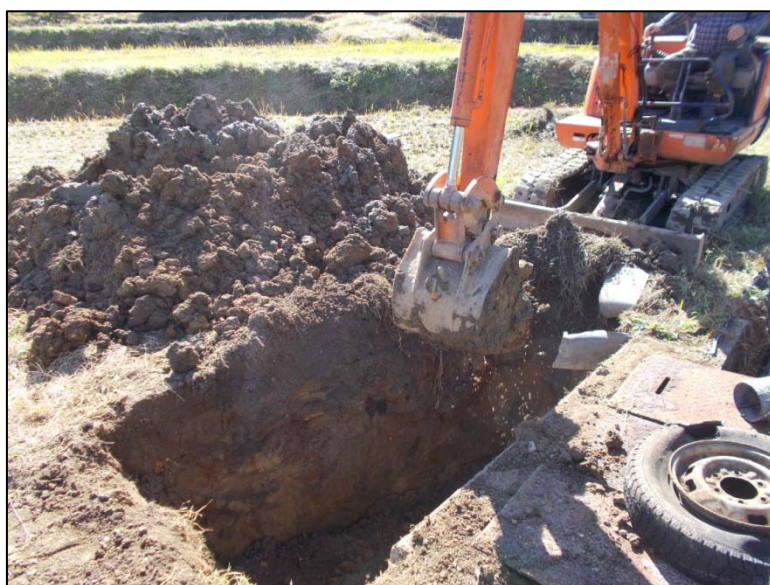
・溜柵の水田側を2m程度ユンボで掘る

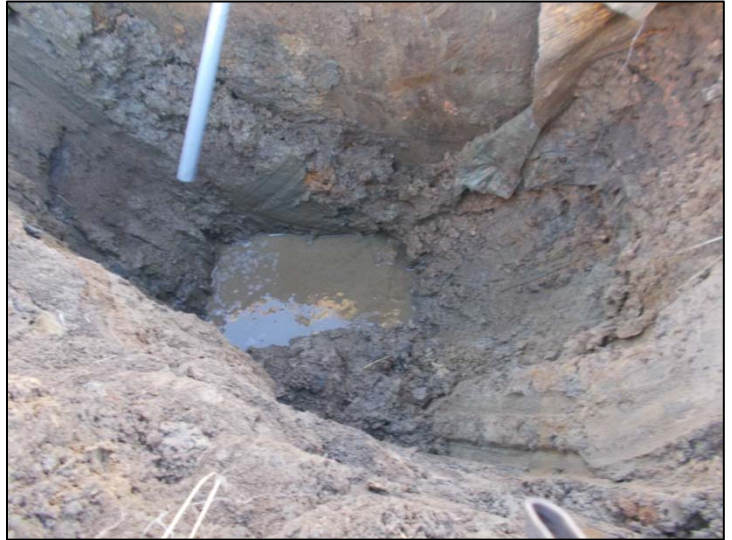
・溜枧側から水田へ水が流入が判明

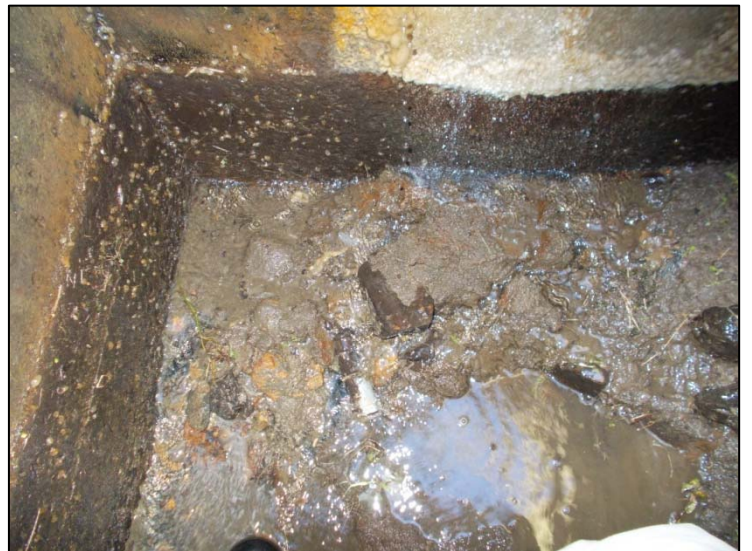
・溜枧の底部にコンクリート打設がなく水田側の土が溜枧側へ排出されることが陥没の原因

鳥取市へ処置工事を依頼（2022年3月処置工事完了）
